**KARTA DOKUMENTACYJNA NATURALNEGO ZAGROŻENIA
GEOLOGICZNEGO
OBIEKT - OSUWISKO**

NUMER EWIDENCYJNY	N-34-123-B-a/7 wersja 1/1
Autor/rzy opracowania:	Danuta Ilcewicz-Stefaniuk, Adam Koryczan
Autor/rzy opracowania graficznego:	Danuta Ilcewicz-Stefaniuk
Data wypełnienia karty:	2005-02-11
Miejscowość:	Dobrzyń nad Wisłą
Właściciel terenu:	Własność gminna
Gmina:	Dobrzyń n. Wisłą
Powiat:	Lipnowski
Województwo:	Kujawsko-pomorskie
Oznaczenie mapy topog. 1:25000:	
• układu "1965" (godło):	366.31 Dobrzyń n. Wisłą
• układu "1942" (godło):	N-34-123-B-a
SzMGP w skali 1:50000 arkusz:	443 Dobrzyń
Typ szlaku komunikacyjnego:	nie dotyczy
• kategoria:	0
• numer:	0
• nazwa:	0
• kilometraż:	0
Współrzędne środka osuwiska:	
• geograficzne:	$\phi=52^{\circ} 38'$ $10.5''$
• geograficzne:	$\lambda=19^{\circ} 19'$ $0.7''$
• prostokątne układu "1965":	$x=896.135$ $y=657.25$
• prostokątne układu "1942":	$x=5835.574$ $y=4386.054$

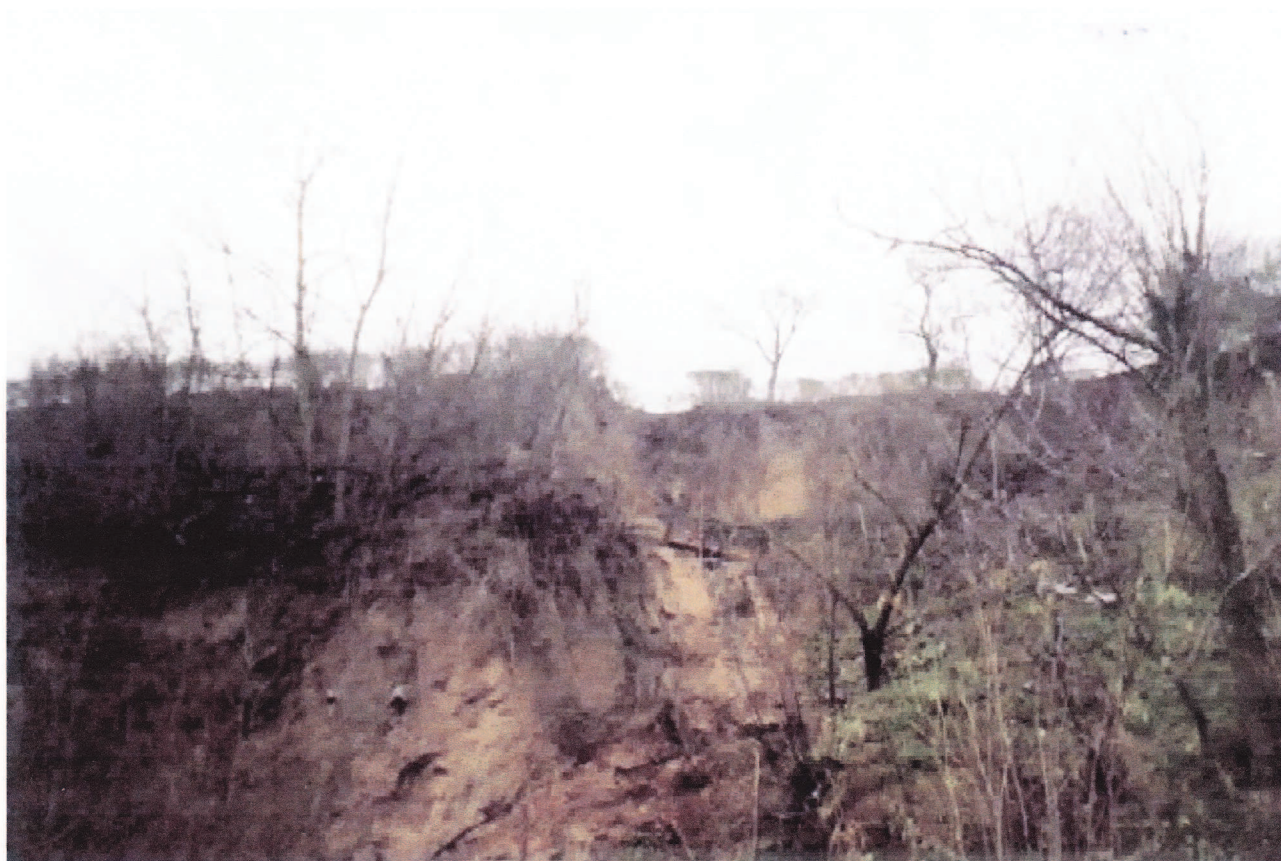
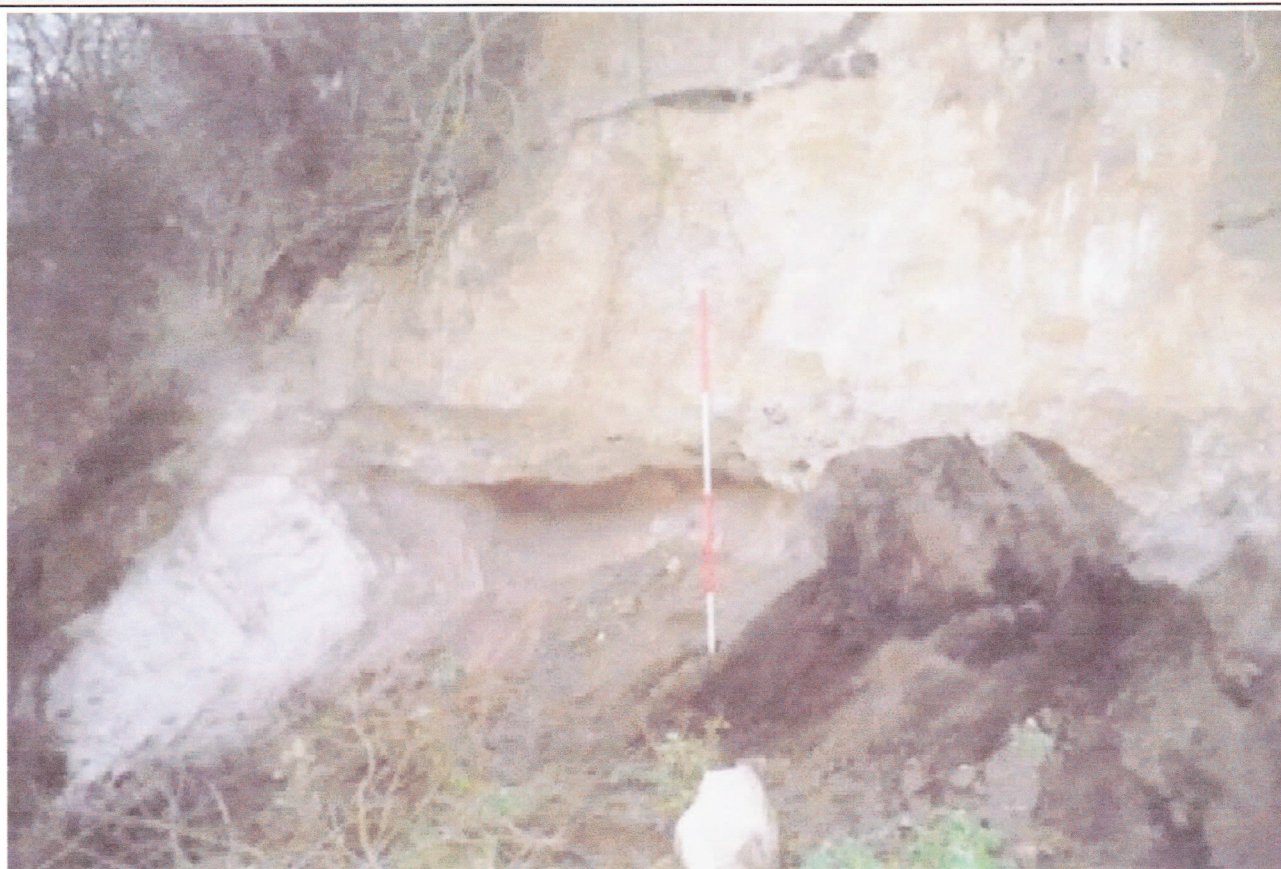
10. Fotografia osuwiska

Realnie zagrożone sś: budynek gospodarczy i mieszkaniowy, oraz duży budynek, który miał być kinem. Widoczne sś na nim spore pęknięcia z mostkami gipsowymi. Wymaga rozebrania, lub gruntownego remontu. Stan taki trwa ok. 20 lat □ informacja ustna mieszkańca Dobrzynia

Poniżej niszy osuwiskowej widać prymitywne zabezpieczenia drewniane mające chronić przed zsuwaniem się gruntów

Zbocz, zwłaszcza zachodnie, tej wąskiej doliny, podcina mały ciek wypływający z piaskowni oczyszczalni ścieków. Spływa też nim woda opadowa. Sytuację poprawiłoby ocembrowanie tej strugi na odcinku około 140 m. Należałoby również obsadzić krzewami i drzewami te miejsca, gdzie grunty są odkryte
