KARTA REJESTRACYJNA OSUWISKA

0 4 - 0 8 - 0 4 4 - 0 8 6 5 9 3

1. Miejscowość: Dobrzyń nad Wisłą	2. Gmina: Dobrzyń nad Wisłą miasto	3. Powiat: lipnowski	4. Województwo: kujawsko-pomorskie
5. Mapa topograficzna: N-34-123-B-a-2	6. Arkusz SMGP 1:50 000: N-34-123-B Dobrzyń (443)	7. Współrzędne geograficzne: 19° 19'03.315" E	52° 38'08.621" N
8. Kraina geograficzna: Kotlina Płocka	9. Jednostka tektoniczna: Wał środkowopolski	10. Zlewnia: Wisła	
11. Inne dane lokalizacyjne: Osuwisko zlokalizowane na zachód od góry Zamkowej. Część miasta Nowe Miasto.

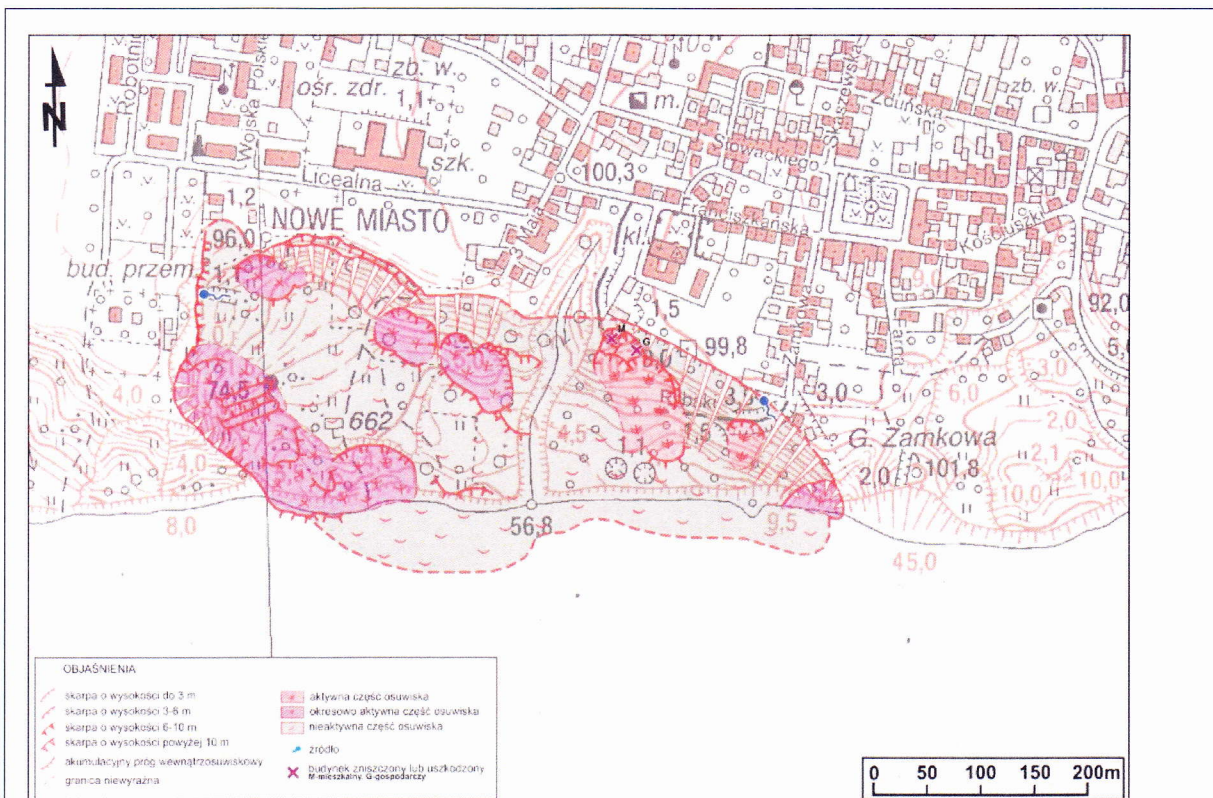
Zasięg osuwiska nr 86539 (UWAGA - obraz skarp na podkładzie topograficznym w części zachodniej osuwiska niedokładny, skarpa przedstawiona na mapie przesunięta o ok. 35 m na północ względem jej rzeczywistego położenia)

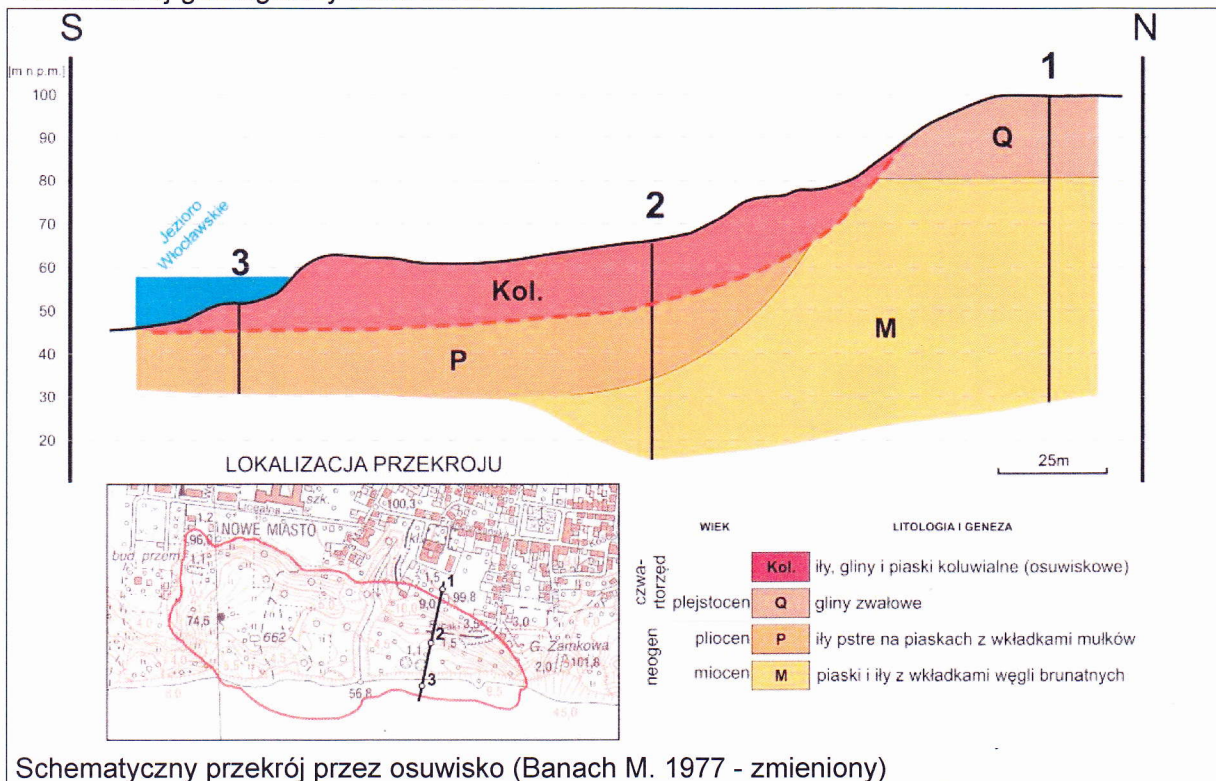
Schematyczny przekrój przez osuwisko (Banach M. 1977 - zmieniony)

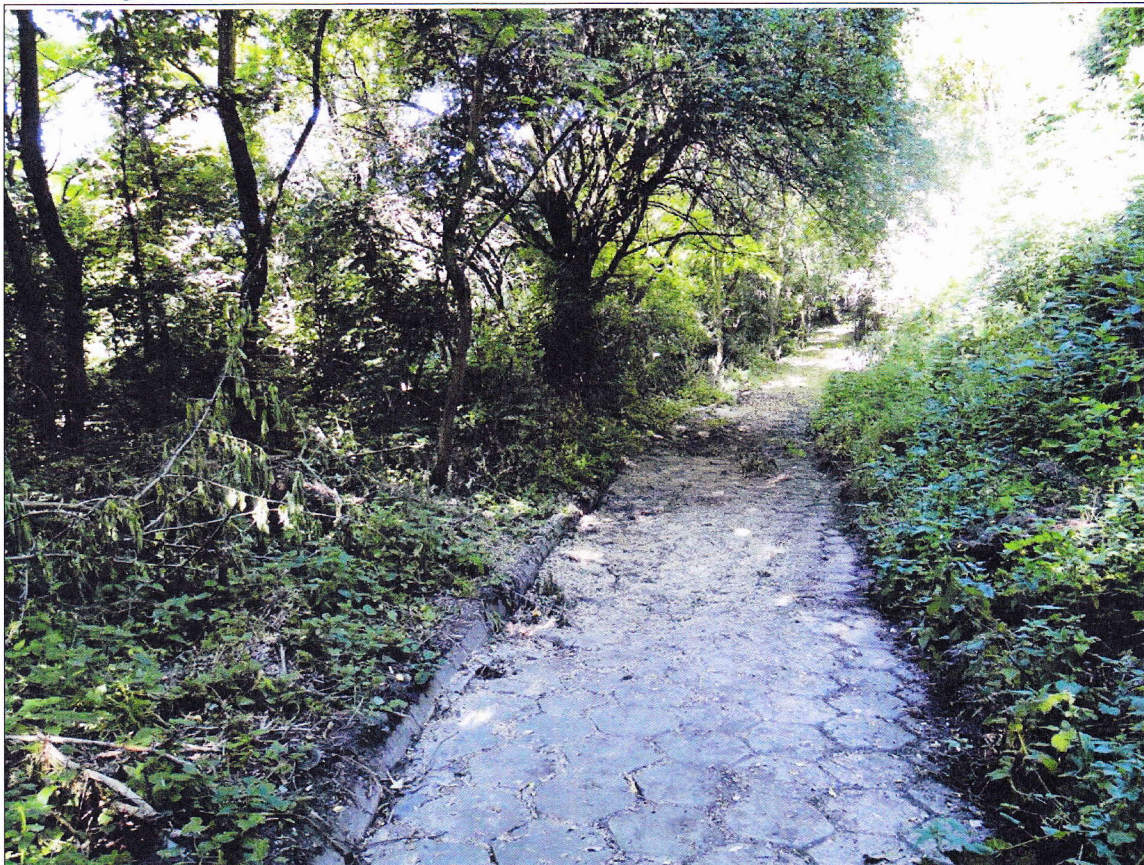
3. Infrastruktura komunikacyjna: Uszkodzeniu uległa utwardzona płytami betonowymi droga będąca przedłużeniem ulicy Zamkowej, oraz nieutwardzona droga prowadząca do uszkodzonego budynku mieszkalnego.	8. Infrastruktura komunikacyjna: Dalsze zniszczenia już uszkodzonej nieużywanej drogi będącej przedłużeniem ulicy Zamkowej.

Aktywna część osuwiska - uszkodzona droga

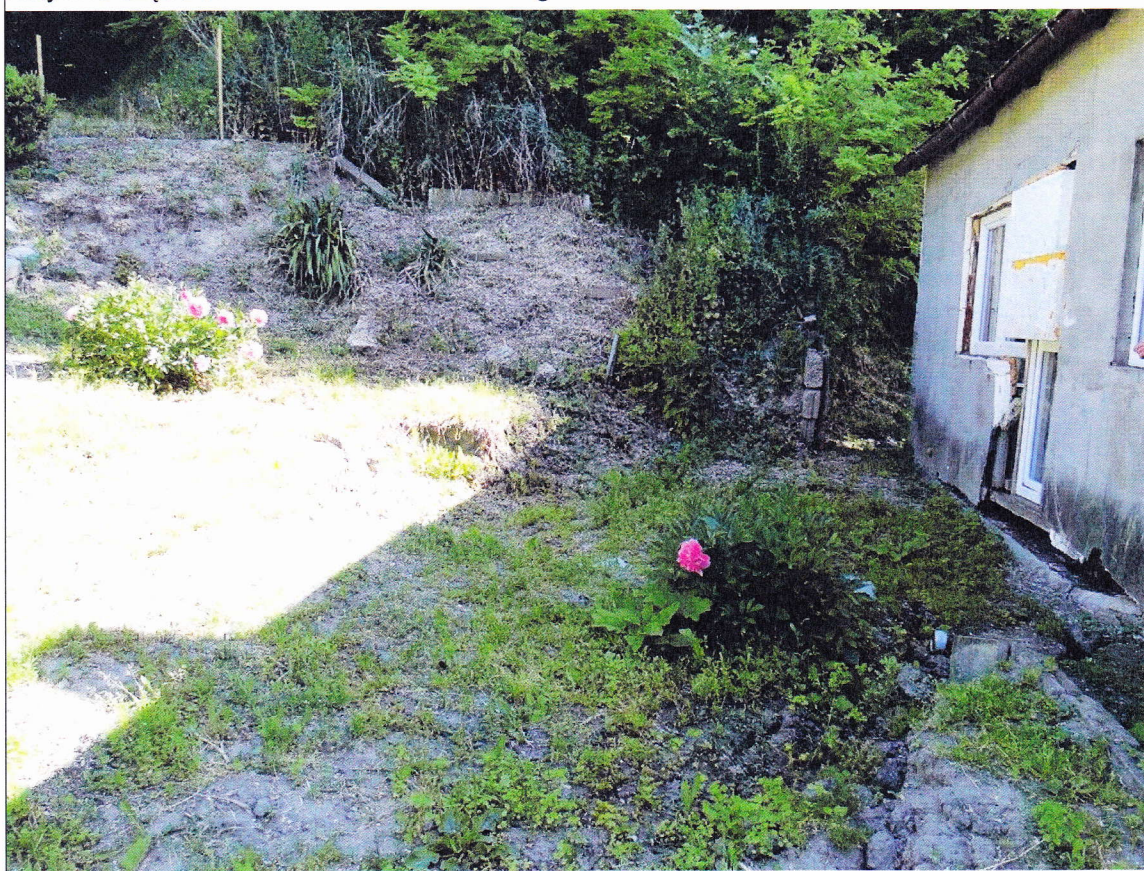
1. Uprawy: Nie stwierdzono	6. Uprawy: Nie występują
2. Zabudowa: W listopadzie 2017 roku uszkodzeniu uległ drewniany budynek mieszkalny oraz gospodarczy zlokalizowany poniżej skarpy głównej osuwiska.	7. Zabudowa: Dalsze zniszczenia już uszkodzonych budynków zlokalizowanych w obrębie osuwiska. Możliwe uszkodzenie zabudowań zlokalizowanych w pobliżu korony skarpy głównej osuwiska w wyniku powiększenia jego zasięgu w górę stoku.

Aktywna część osuwiska - skarpy w okolicy uszkodzonego budynku mieszkalnego

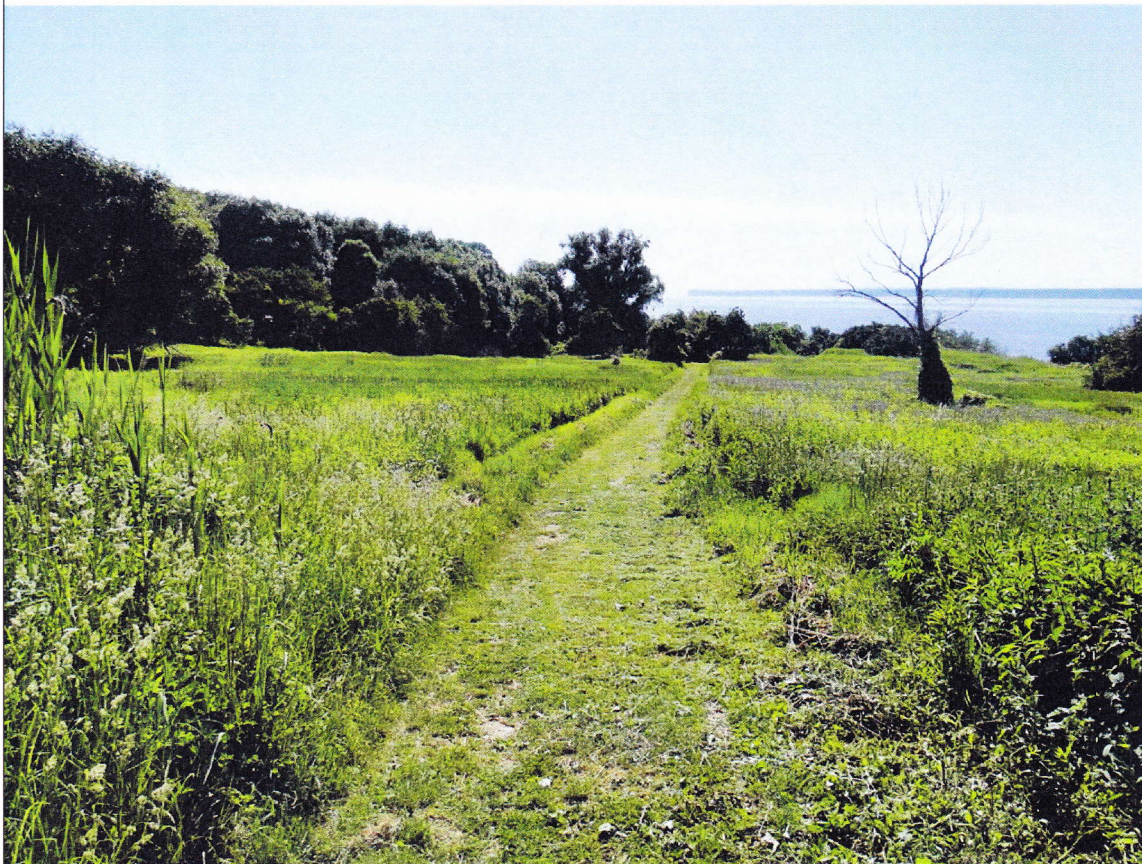
Centralna część osuwiska

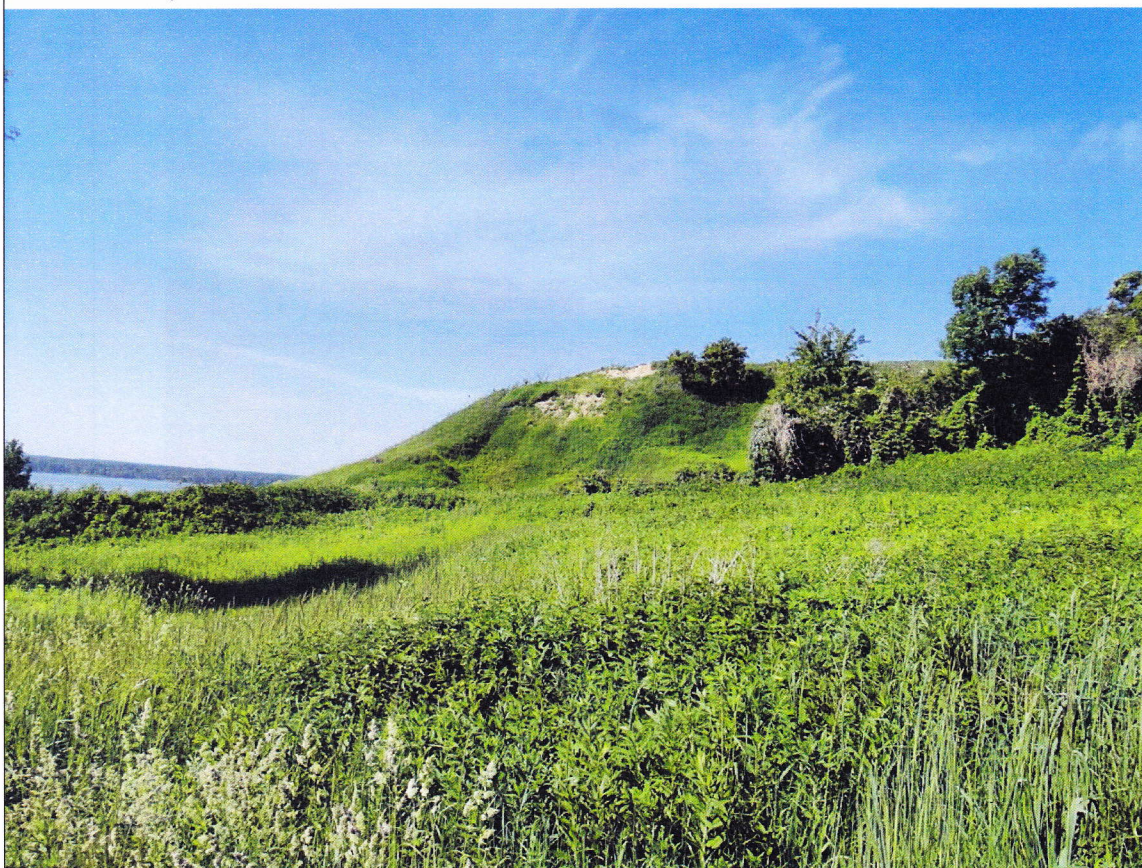
Skarpa boczna osuwiska

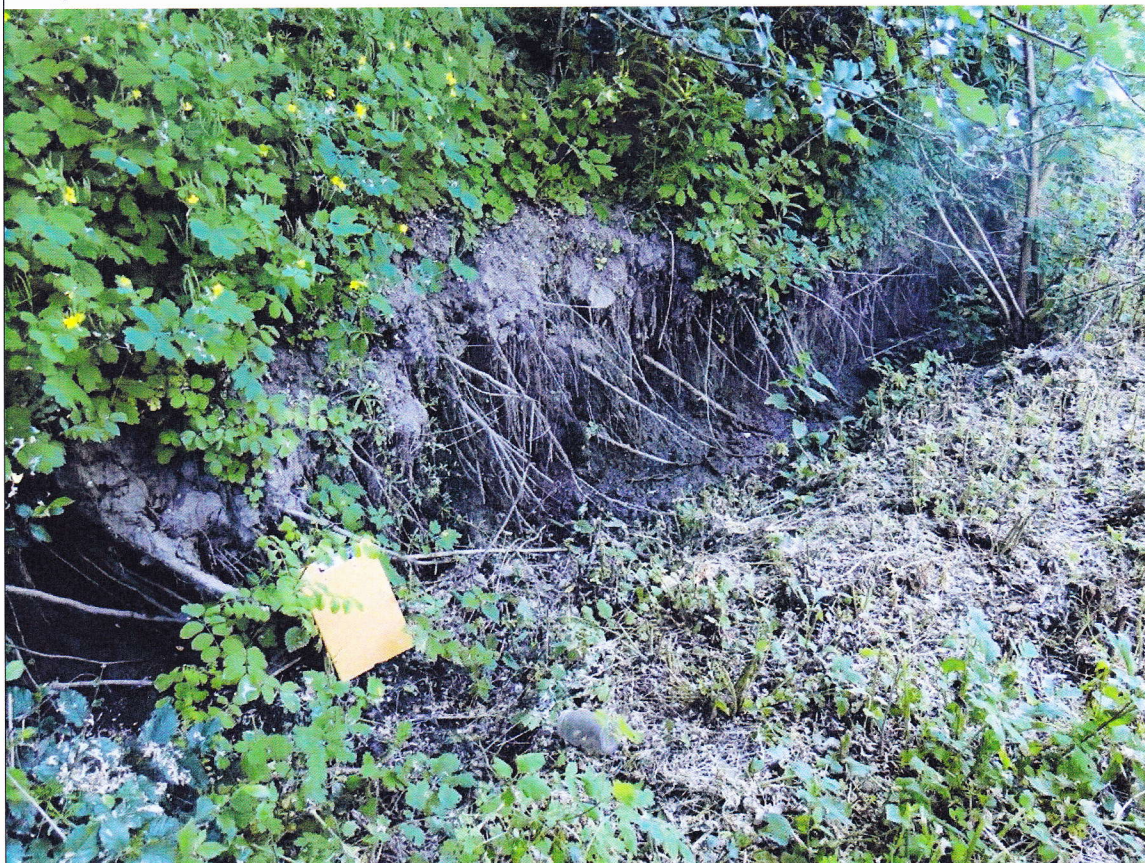
Aktywna część osuwiska - skarpa na wschód od uszkodzonych budynków

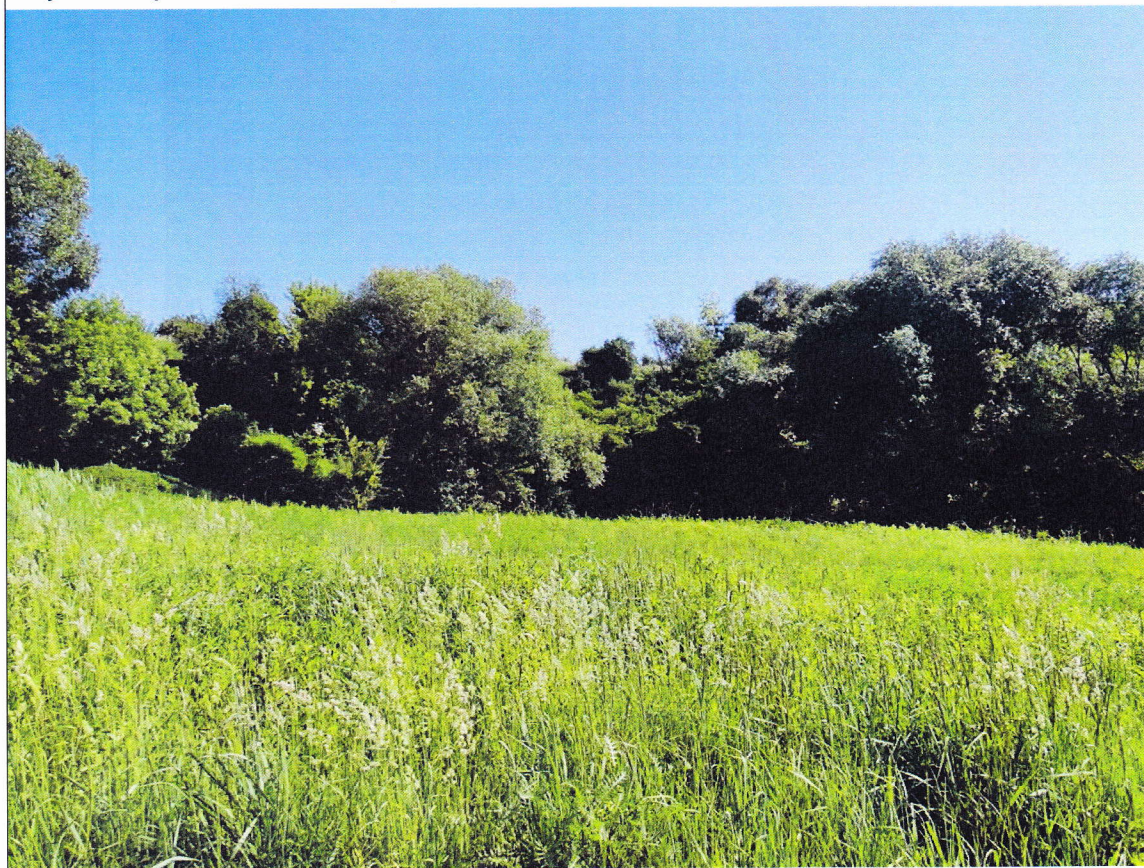
9. Wysokość skarpy głównej: 36.0 m	10. Nachylenie skarpy głównej: 25°	11. Szczeliny powyżej skarpy głównej: Nie stwierdzono	12. Skarpy wtórne: Kilka niewielkich skarpy wtórnych, rozwiniętych w obrębie skarpy głównej i bocznej, wysokości do 6m, oraz mniej wyraźna skarpa w dolnej części o wysokości do 4m.
---------------------------------------	---------------------------------------	--	---

Skarpa główna osuwiska

Zaleca się wykluczyć możliwość nowej zabudowy na terenie osuwiska, jak i na obszarze w bezpośrednim sąsiedztwie skarpy głównej (obszar zagrożony poprzez powstanie i rozwój mniejszych form osuwiskowych lub powiększenie zasięgu osuwiska w górę stoku).

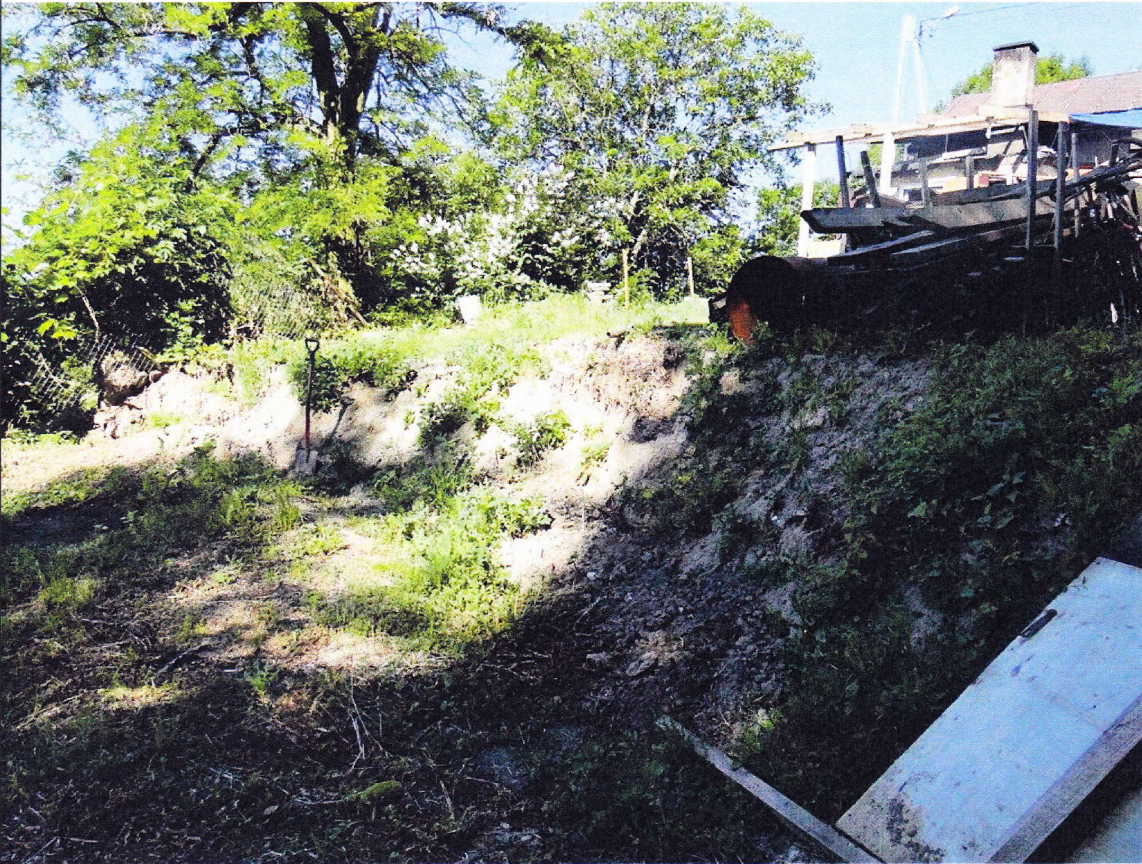
Aktywna część osuwiska - skarpy w okolicy uszkodzonych budynków

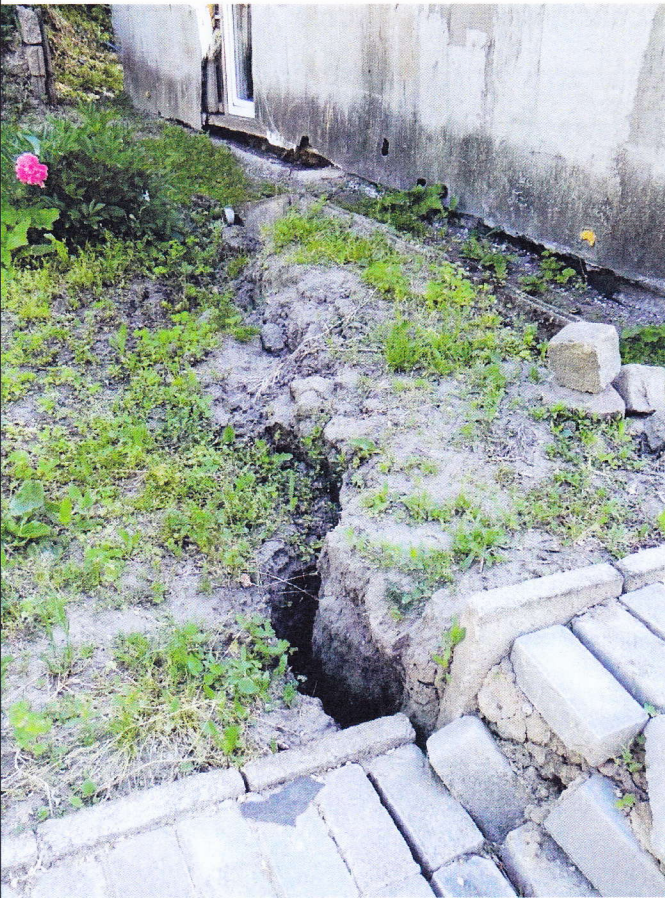
Aktywna część osuwiska - szczelina z niewielkim zrzutem, przecinająca obszar zajmowany przez budynek mieszkalny

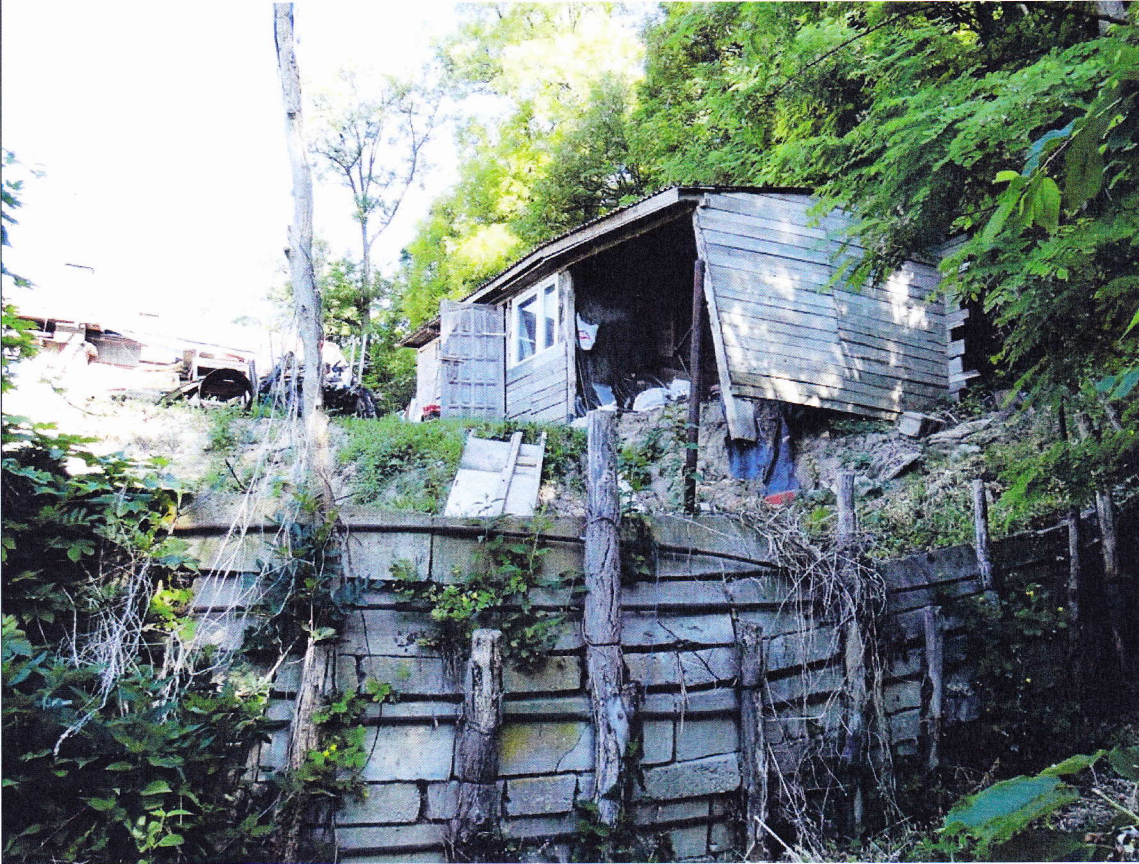
Aktywna część osuwiska - uszkodzony budynek gospodarczy oraz prowizoryczne zabezpieczenie.
