**KARTA DOKUMENTACYJNA NATURALNEGO ZAGROŻENIA
GEOLOGICZNEGO:
OBIEKT – OSUWISKO**

1. Nr ewidencyjny	365.22			0 1
--------------------------	---------------	--	--	------------

2.1 Miejscowość	Oparczyska
2.2 Właściciel terenu	Lasy Państwowe
2.3 Gmina	Bobrowniki
2.4 Powiat	lipnowski
2.5 Województwo	kujawsko-pomorskie
2.6 Oznaczenie mapy topograficznej 1:25 000	
2.6.1 układu „1965” (godło)	365.22 LIPNO
2.6.2 układu „1942” (godło)	N-34-111-C-a
2.7 SzMGP 1:50 000 arkusz	403 - FABIANKI
2.8 Kategoria, numer i nazwa drogi (kolei)	
2.9 Kilometraż drogi (kolei)	
2.10 Współrzędne środka osuwiska	
2.10.1 geograficzne	$\varphi_N = 52^{\circ}49'09,48''$ $\lambda_E = 19^{\circ}02'18,60''$
2.10.2 prostokątne układu „1965”	x = 637,836 y = 915,927
2.10.3 prostokątne układu „1942”	x = 4367,766 y = 5856,419

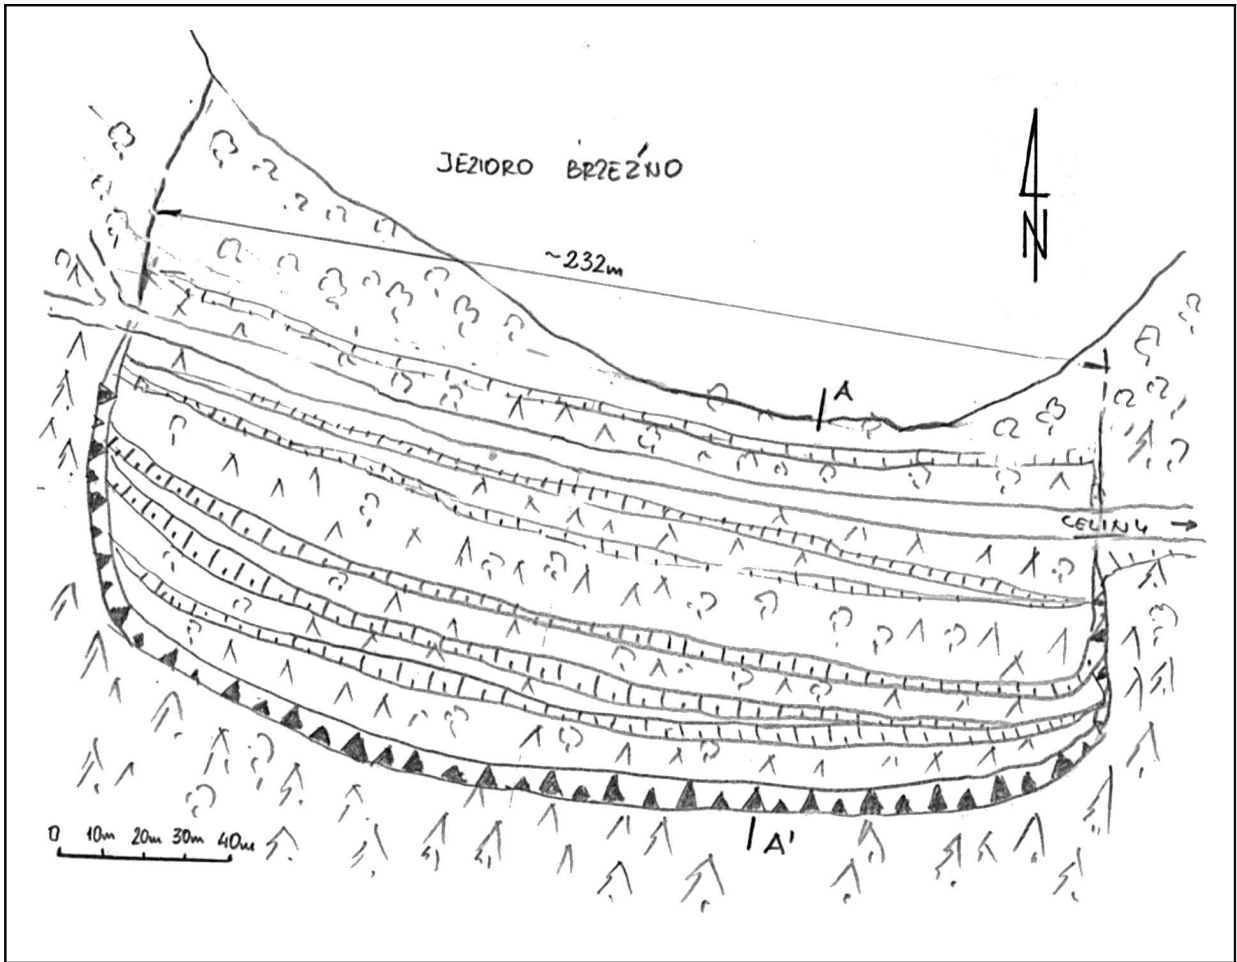
10. Schematyczny plan osuwiska

3.4.7.11 lupki, lupki ilaste				
3.4.7.12 piaskowce				
3.4.7.13 inne skały				
3.5 Charakterystyka morfologiczna osuwiska – geometria				
3.5.1 długość maksymalna osuwiska	L = 150 [m]

3.5.2 szerokość maksymalna osuwiska	W = 230 [m]			
3.5.3 głębokość maksymalna powierzchni poślizgu	D = [m]			
3.5.4 powierzchnia osuwiska	F = 34000 [m ²]

3.5.5 objętość koluwium	V = 1 mln [m ³]			
3.5.6 wysokość niszy	H = 1,7 [m]			
3.5.7 nachylenie niszy	$\alpha_n = 49 [^\circ]$			
3.5.8 szerokość strefy oderwania	S _o = 1,5 [m]

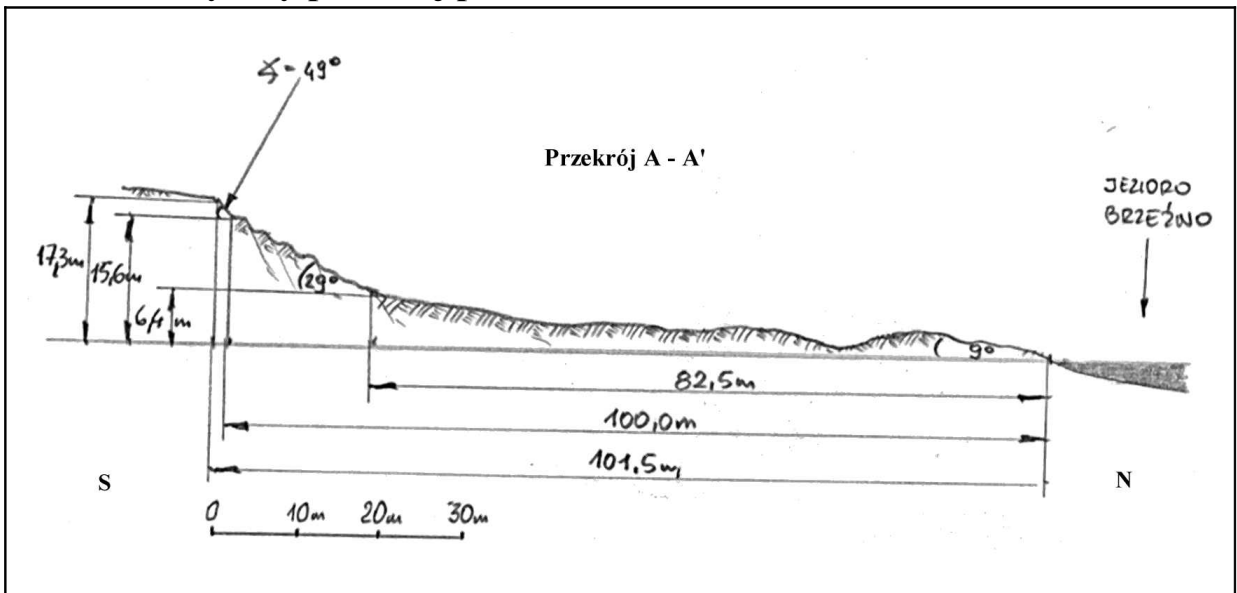
11. Schematyczny przekrój przez osuwisko

3.3.8 inne (podać jakie)	
3.3.9 generalne nachylenie zbocza (skarpy), na którym wystąpiło osuwisko	$\alpha = 14^{\circ}$
3.3.10 ekspozycja zbocza (skarpy), azymut pochylenia zbocza	$A = 10^{\circ}$

3.5.9 długość maksymalna koluwium	L _k = [m]			
3.5.10 generalne nachylenie koluwium	$\alpha_k = 9 [^\circ]$			
3.5.11 wybieg koluwium na zbocze	W _k = [m]

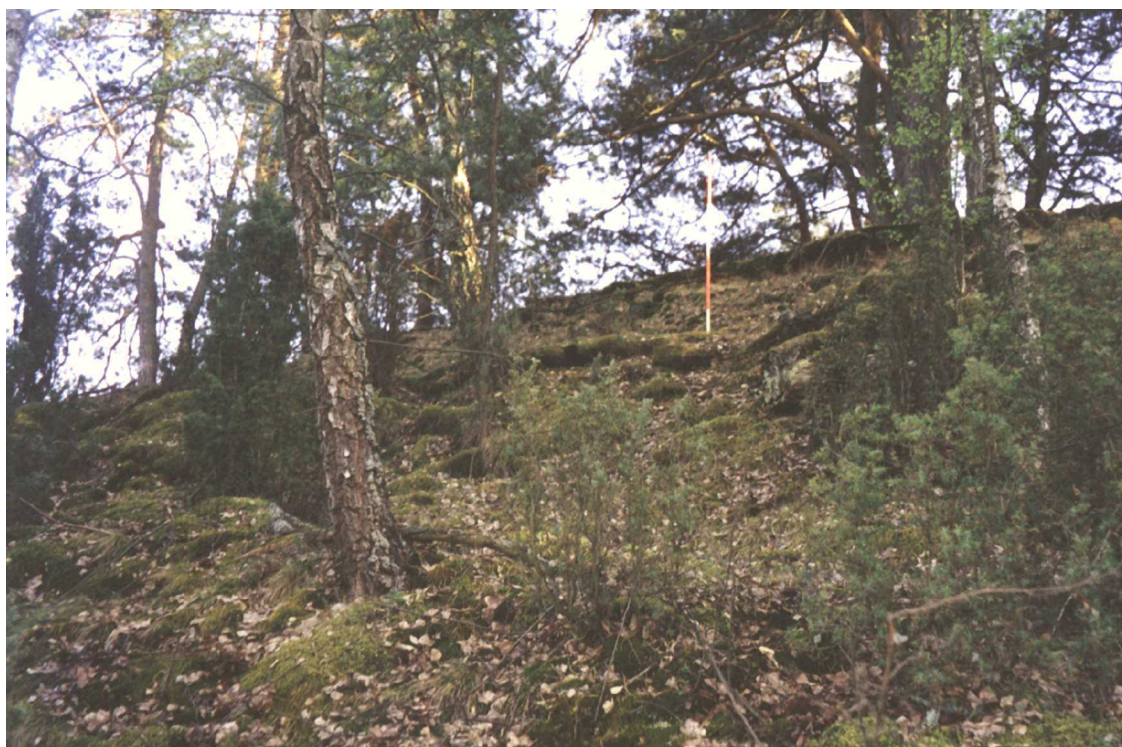
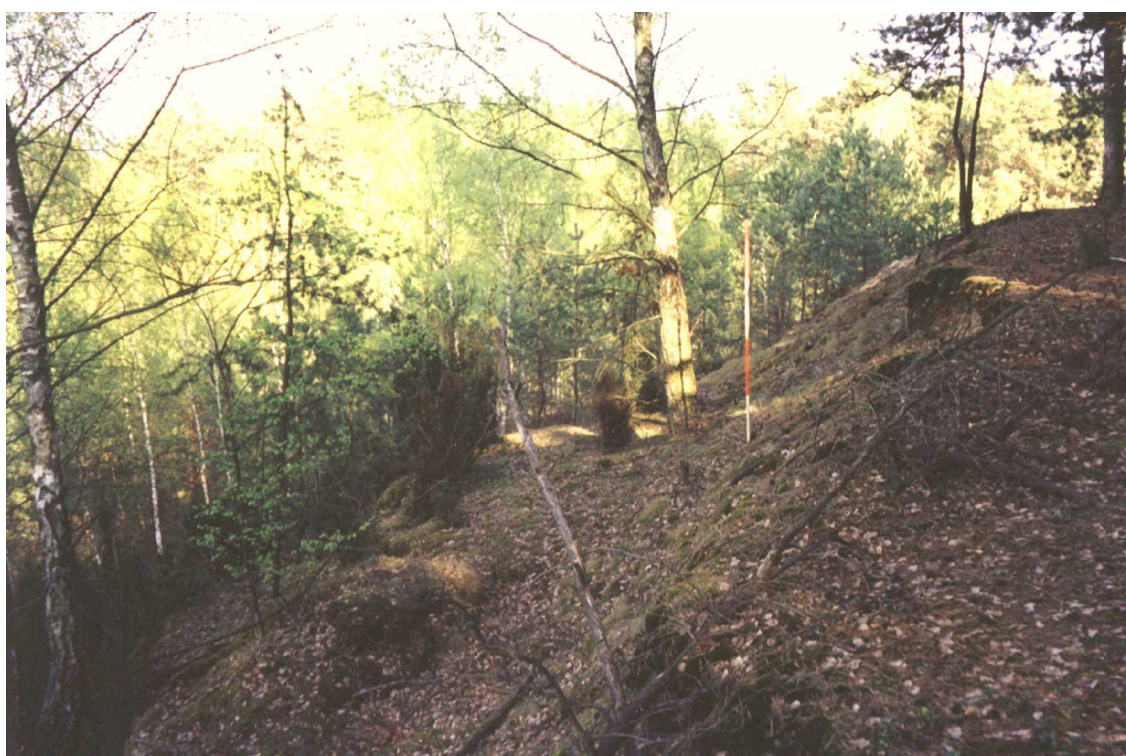
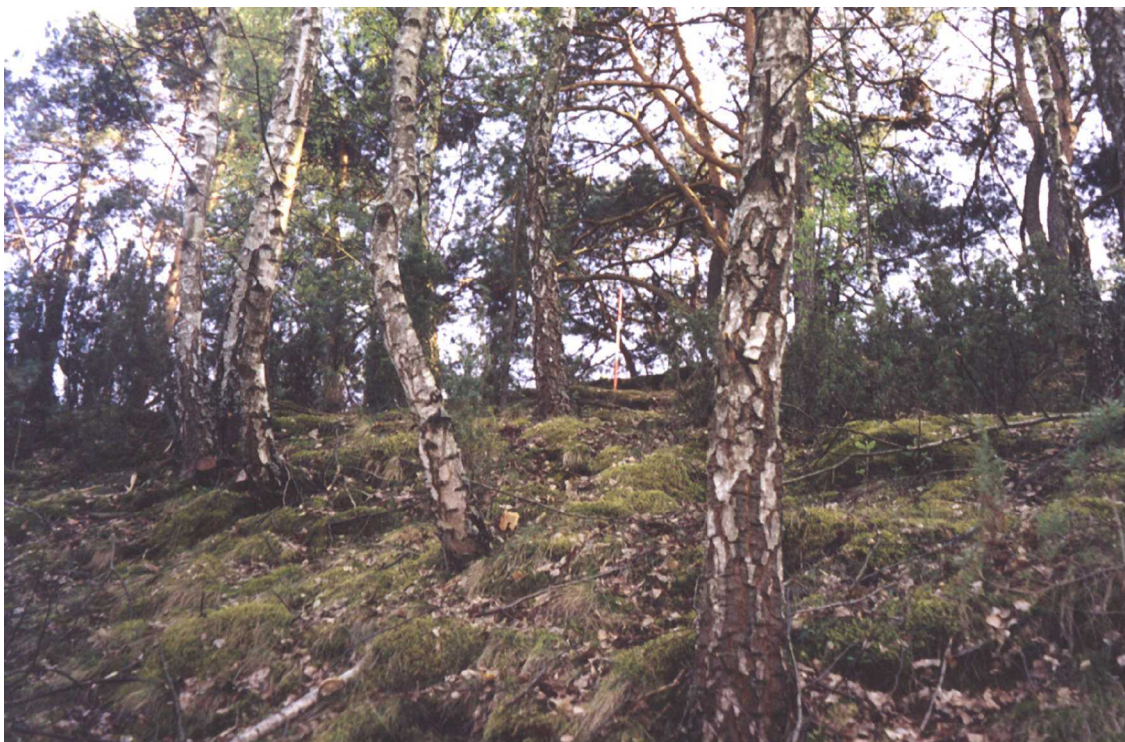
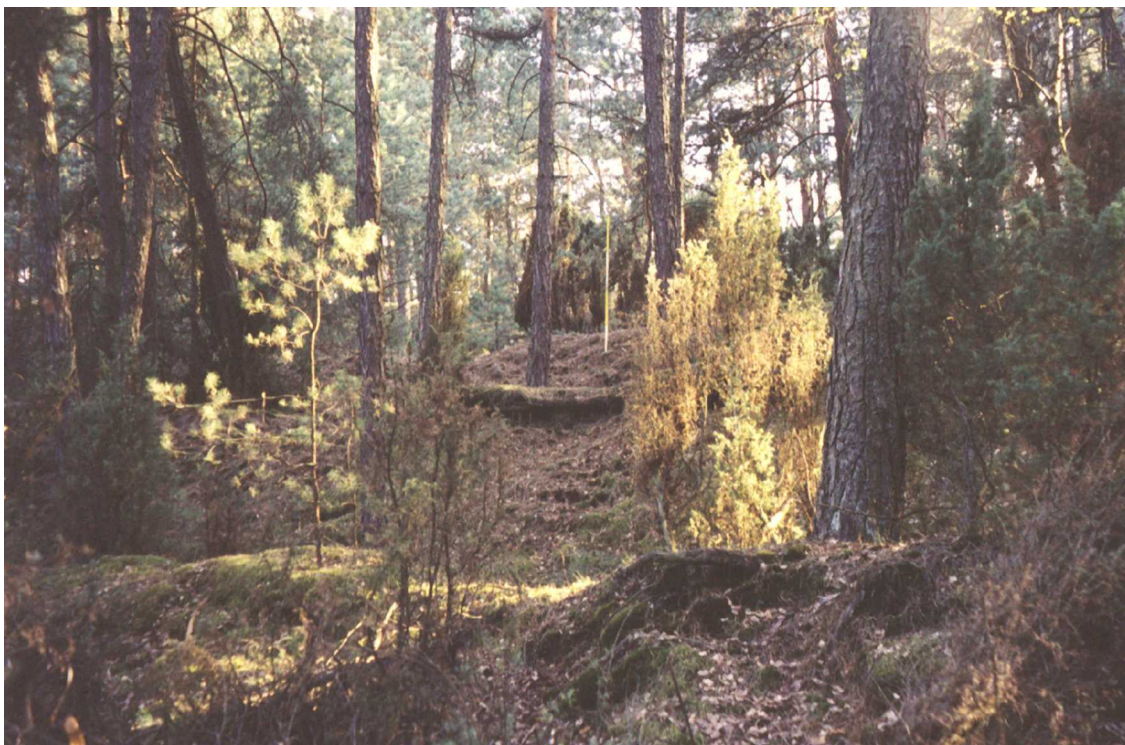
12. Fotografia osuwiska

4.8 zniszczona, uszkodzona, zagrożona inna budowla (podać jaka)	
4.9 dodatkowy słowny opis powstałych szkód i ocena możliwości dalszych ruchów osuwiskowych Osuwisko to powstało w październiku 1976 r. w wyniku prac strzałowych (badania sejsmiczne). Przemieszczone zostało około 1 mln m ³ gruntu, zdeformowany został brzeg jeziora. Na jeziorze Brzeźno powstała wyspa (z przemieszczonych w kierunku jeziora mas ziemnych) długości około 150 m i szerokości kilkunastu metrów. Powalony las wycięto. Na jego miejscu zasadzono (obecnie młodnik) sosny i brzozy. Wydaje się że obiekt ten uległ naturalnej stabilizacji.

Osuwisko to obsadzone jest młodnikiem sosnowo-brzozowym (w ramach gospodarki leśnej).
