KARTA DOKUMENTACYJNA NATURALNEGO ZAGROŻENIA GEOLOGICZNEGO OBIEKT - OSUWISKO

NUMER EWIDENCYJNY	N-34-123-B-a/6 wersja 1/1
Autor/rzy opracowania:	Danuta Ilcewicz-Stefaniuk, Adam Koryczan
Autor/rzy opracowania graficznego:	Danuta Ilcewicz-Stefaniuk
Data wypełnienia karty:	2005-02-11
Miejscowość:	Dobrzyń nad Wisłą
Właściciel terenu:	Własność gminna
Gmina:	Dobrzyń n. Wisłą
Powiat:	Lipnowski
Województwo:	Kujawsko-pomorskie
Oznaczenie mapy topog. 1:25000:	
• układu "1965" (godło):	366.31 Dobrzyń n. Wisłą
• układu "1942" (godło):	N-34-123-B-a
SzMGP w skali 1:50000 arkusz:	443 Dobrzyń
Typ szlaku komunikacyjnego:	nie dotyczy
• kategoria:	0
• numer:	0
• nazwa:	0
• kilometraż:	0
Współrzędne środka osuwiska:	
• geograficzne:	$\Phi=52^{\circ} 38' 7.9''$
• geograficzne:	$\lambda=19^{\circ} 18' 52.6''$
• prostokątne układu "1965":	x=896.05 y=657.1
• prostokątne układu "1942":	x=5835.497 y=4385.899

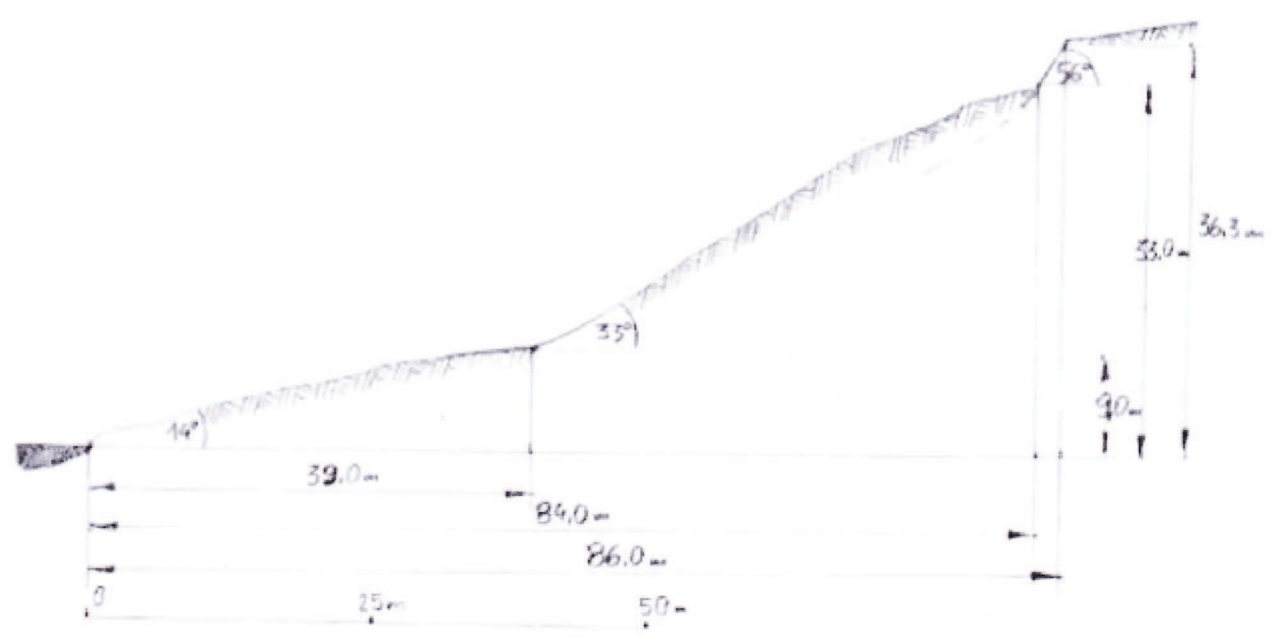
9. Schematyczny przekrój przez osuwisko

PRZECIĘCIE A-A'

A
S

A'
N

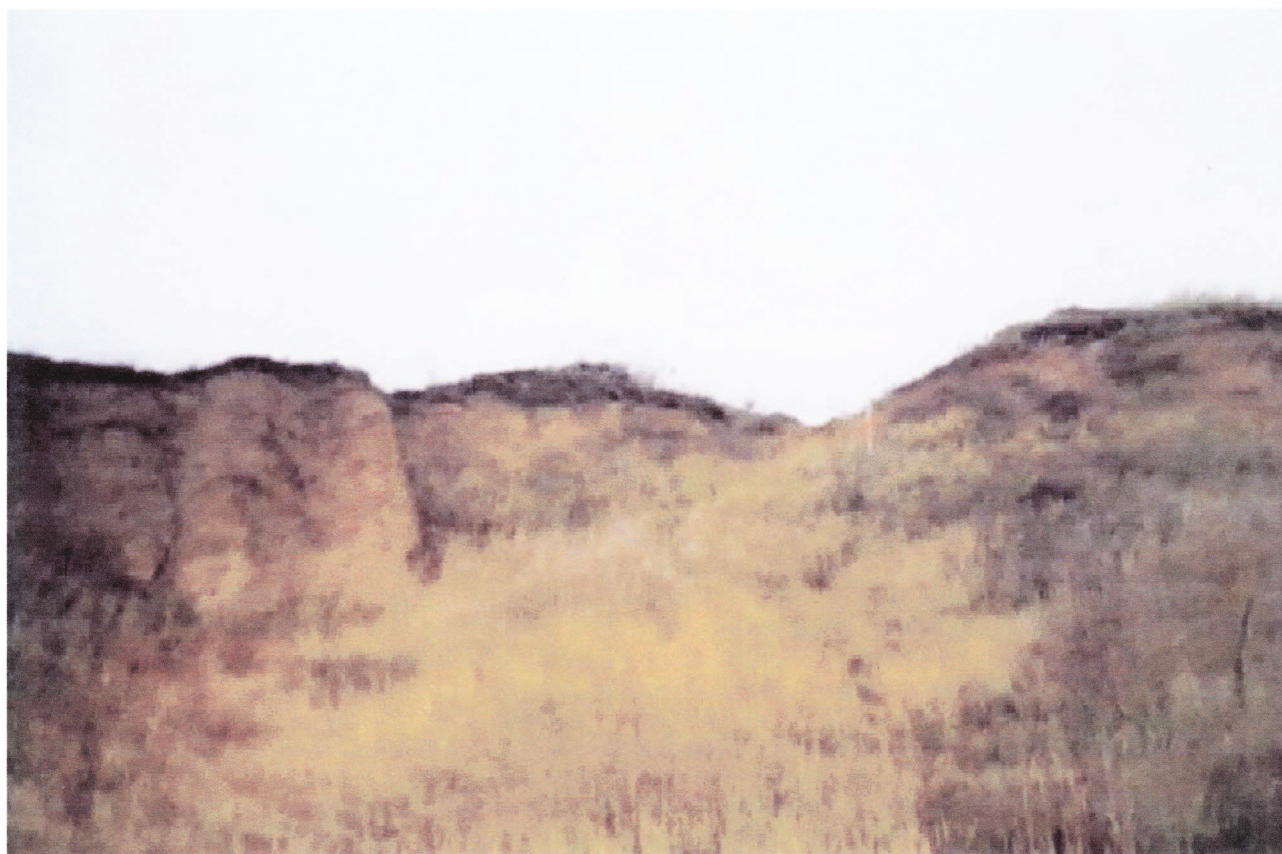
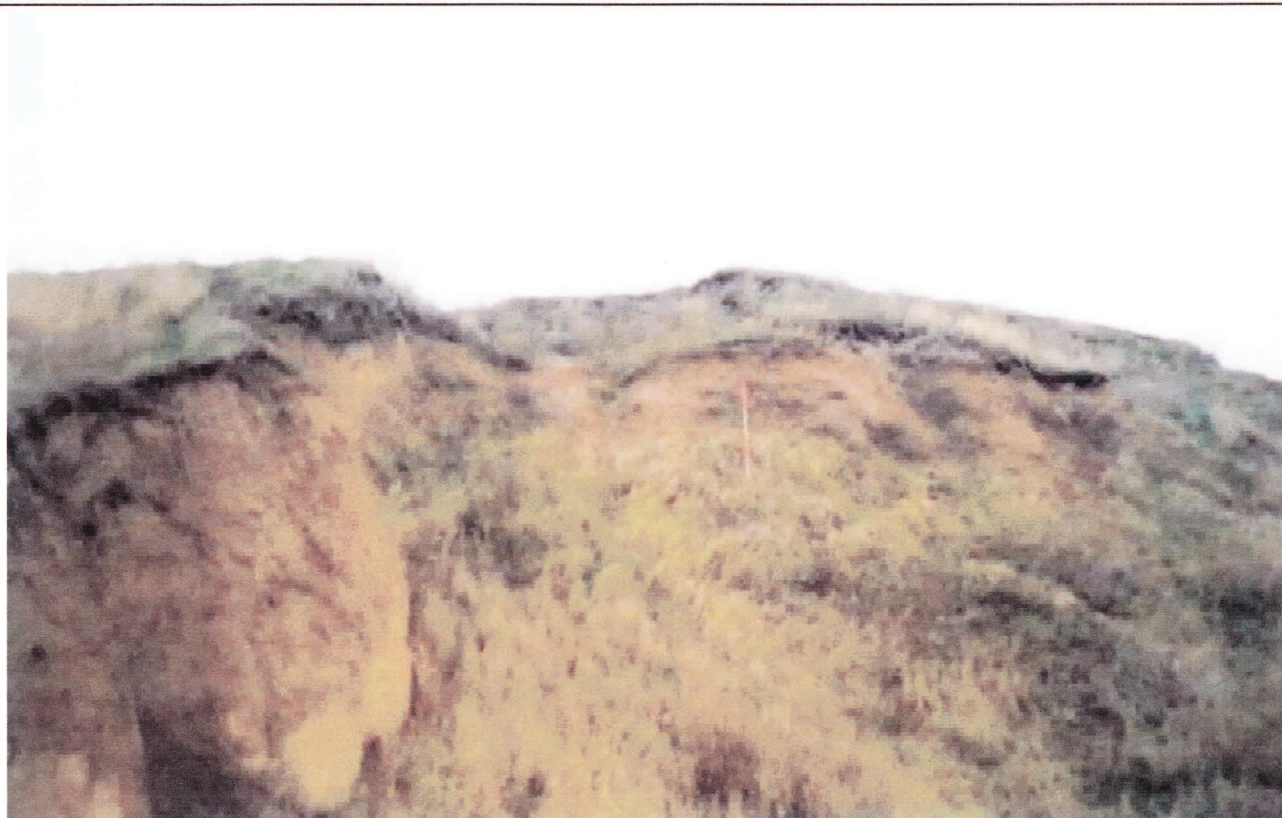
10. Fotografia osuwiska

Rozwój tego osuwiska zależy od wielkości i intensywności opadów atmosferycznych oraz dni wietrznych powodujących intensywne falowanie, a tym samym niszczenie brzegu skarpy

Należy wykonać opaskę (z kamienia lub gabionów) chroniącą brzeg zbiornika przed abrazją. Ponadto wskazane jest obsadzenie osuwiska roślinnością
