# KARTA DOKUMENTACYJNA NATURALNEGO ZAGROŻENIA GEOLOGICZNEGO OBIEKT - OSUWISKO

<b>NUMER EWIDENCYJNY</b>	<b>N-34-123-B-a/3</b> wersja 1/1
<b>Autor/rzy opracowania:</b>	Danuta Ilcewicz-Stefaniuk, Adam Koryczan
<b>Autor/rzy opracowania graficznego:</b>	Danuta Ilcewicz-Stefaniuk
<b>Data wypełnienia karty:</b>	2005-02-11
<b>Miejscowość:</b>	Rumunki Zachodnie
<b>Właściciel terenu:</b>	Rejonowy Zarząd Gospodarki Wodnej
<b>Gmina:</b>	Dobrzyń n. Wisłą
<b>Powiat:</b>	Lipnowski
<b>Województwo:</b>	Kujawsko-pomorskie
<b>Oznaczenie mapy topog. 1:25000:</b>

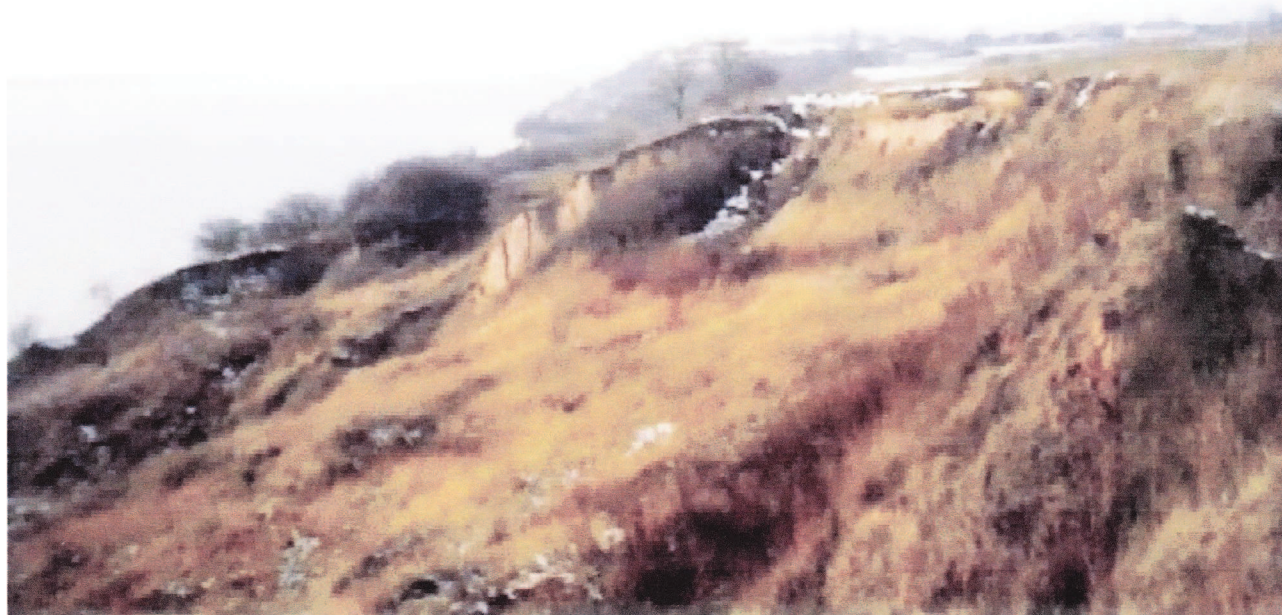
### 10. Fotografia osuwiska

Rozwój tego osuwiska zależy od wielkości i intensywności opadów atmosferycznych oraz dni wietrznych powodujących intensywne falowanie, a tym samym niszczenie brzegu skarpy

Należy wykonać opaskę (z kamienia lub gabionów) chroniącą brzeg zbiornika przed abrazją. Ponadto wskazane byłoby wykonanie odprowadzeń wody opadowej, tak by nie erodowała zbocza skarpy. Oprócz tego konieczne jest obsadzenie osuwiska roślinnością
