**KARTA DOKUMENTACYJNA NATURALNEGO ZAGROŻENIA
GEOLOGICZNEGO
OBIEKT - OSUWISKO**

NUMER EWIDENCYJNY	N-34-123-B-a/1 wersja 1/1
Autor/rzy opracowania:	Danuta Ilcewicz-Stefaniuk, Adam Koryczan
Autor/rzy opracowania graficznego:	Danuta Ilcewicz-Stefaniuk
Data wypełnienia karty:	2005-02-11
Miejscowość:	Bachorzewo (Włocławek)
Właściciel terenu:	Rejonowy Zarząd Gospodarki Wodnej
Gmina:	Dobrzyń n. Wisłą
Powiat:	Lipnowski
Województwo:	Kujawsko-pomorskie
Oznaczenie mapy topog. 1:25000:	
• układu "1965" (godło):	366.31 Dobrzyń n. Wisłą
• układu "1942" (godło):	N-34-123-B-a
SzMGP w skali 1:50000 arkusz:	443 Dobrzyń
Typ szlaku komunikacyjnego:	nie dotyczy
• kategoria:	0
• numer:	0
• nazwa:	0
• kilometraż:	0
Współrzędne środka osuwiska:	
• geograficzne:	$\phi=52^{\circ} 38' 37.9''$
• geograficzne:	$\lambda=19^{\circ} 15' 59.9''$
• prostokątne układu "1965":	x=896.875 y=653.825
• prostokątne układu "1942":	x=5836.503 y=4382.675

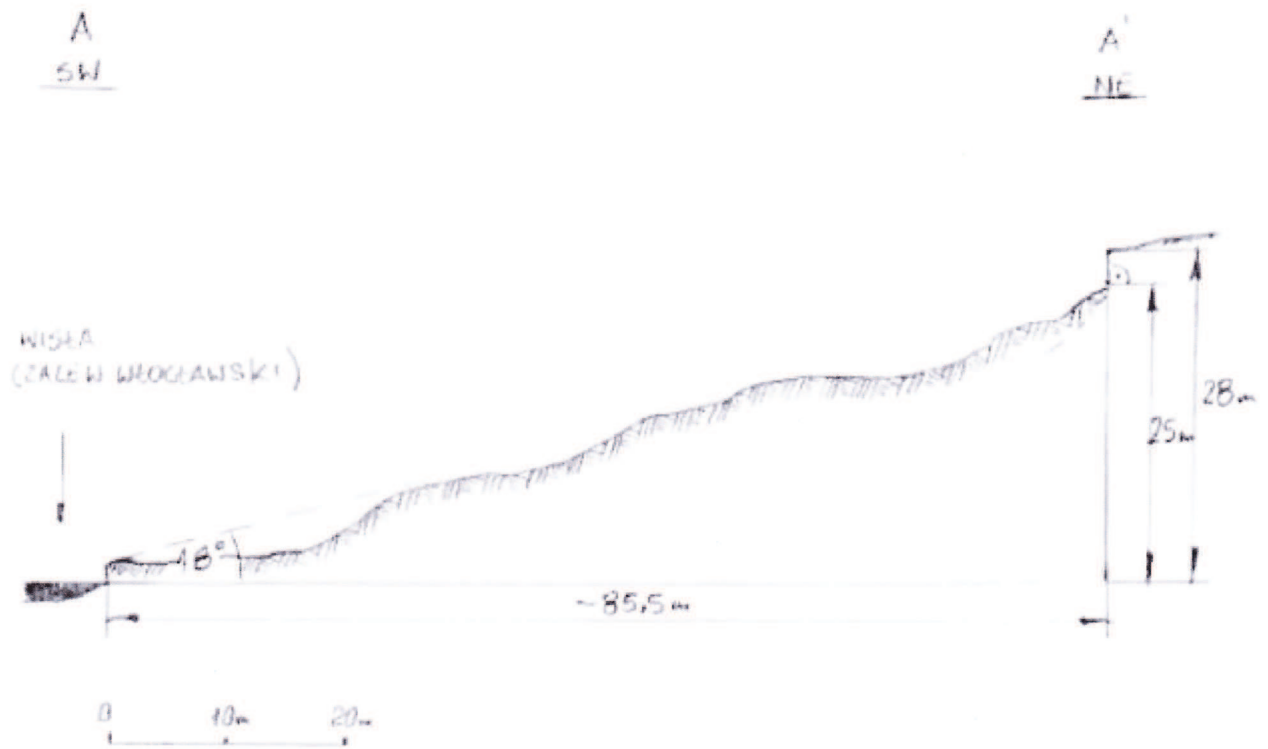
PRZEMKÓJ A-A'

9. Schematyczny przekrój przez osuwisko

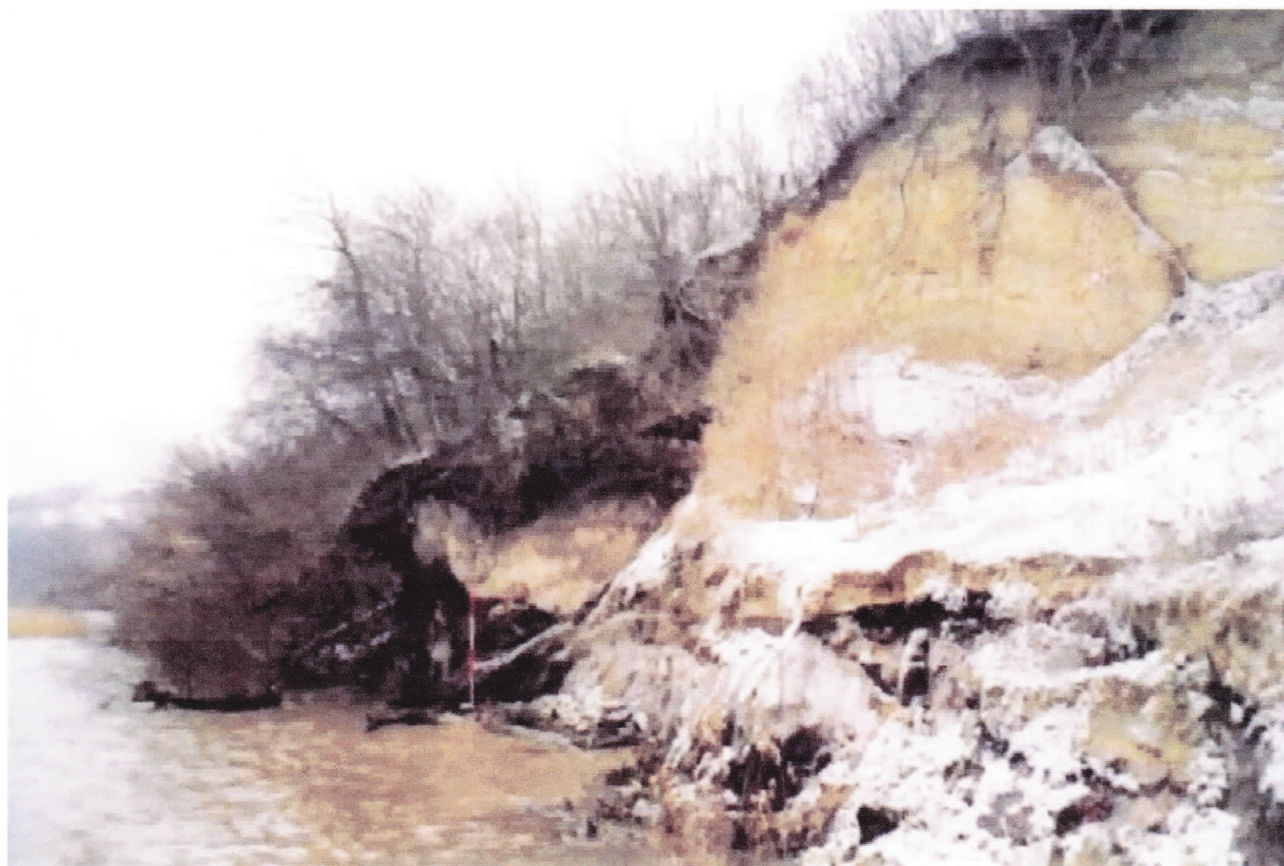
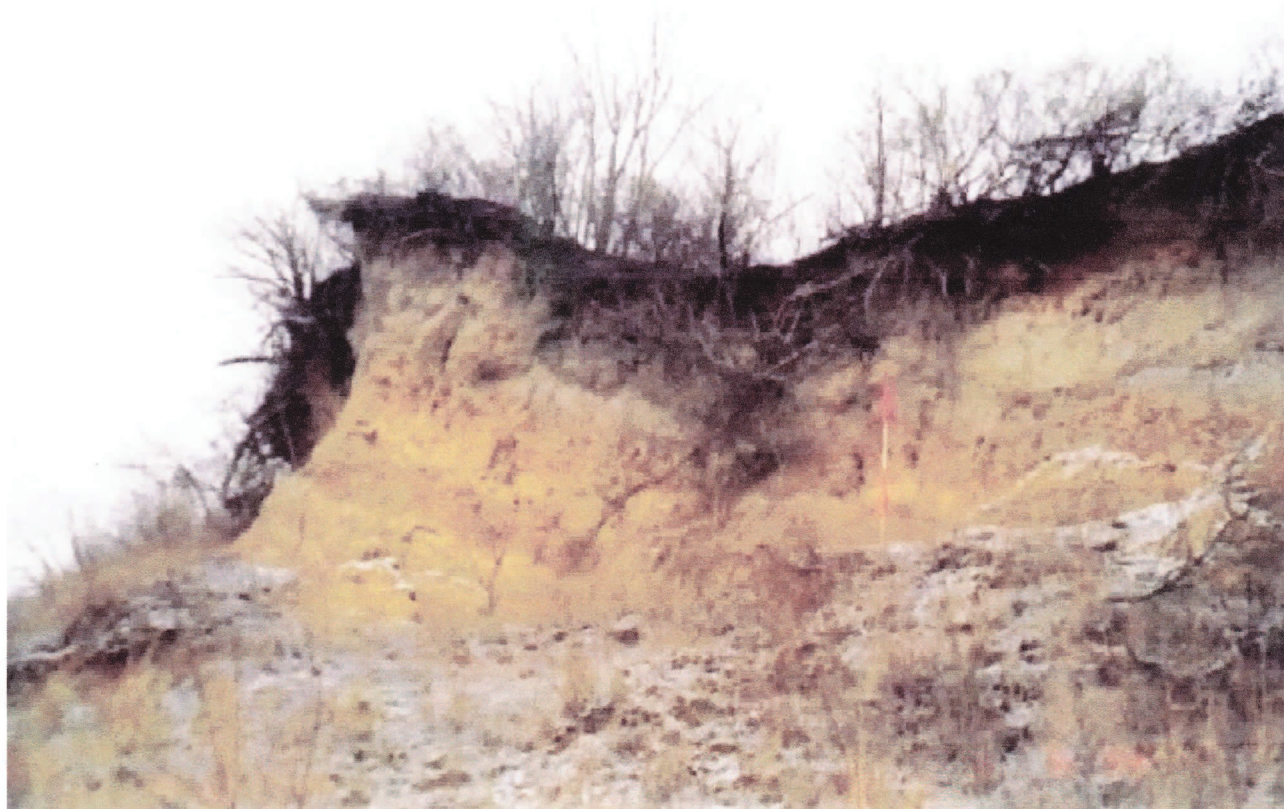
10. Fotografia osuwiska

Osuwisko to będzie dalej aktywne Tempo ruchów gruntu zależy od wielkości i intensywności opadów atmosferycznych oraz dni wietrznych powodujących intensywne falowanie, a tym samym niszczenie brzegu skarpy

Należy wykonać opaskę (z kamienia lub gabionów) chroniącą brzeg zbiornika przed abrazją. Ponadto wskazane byłoby wykonanie odprowadzeń wody opadowej, tak by nie erodowała zbocza skarpy. Oprócz tego konieczne jest obsadzenie osuwiska roślinnością
