KARTA DOKUMENTACYJNA NATURALNEGO ZAGROŻENIA GEOLOGICZNEGO OBIEKT - OSUWISKO

NUMER EWIDENCYJNY	N-34-123-B-a/10 wersja 1/1
Autor/rzy opracowania:	Danuta Ilcewicz-Stefaniuk, Michał Stefaniuk, Adam Koryczan
Autor/rzy opracowania graficznego:	Danuta Ilcewicz-Stefaniuk
Data wypełnienia karty:	2005-02-11
Miejscowość:	Bachorzewo (Włocławek)
Właściciel terenu:	Rejonowy Zarząd Gospodarki Wodnej
Gmina:	Dobrzyń n. Wisłą
Powiat:	Lipnowski
Województwo:	Kujawsko-pomorskie
Oznaczenie mapy topog. 1:25000:	
• układu "1965" (godło):	366.31 Dobrzyń nad Wisłą
• układu "1942" (godło):	N-34-123-B-a
SzMGP w skali 1:50000 arkusz:	443 Dobrzyń
Typ szlaku komunikacyjnego:	nie dotyczy
• kategoria:	0
• numer:	0
• nazwa:	0
• kilometraż:	0
Współrzędne środka osuwiska:	
• geograficzne:	$\Phi=52^{\circ} 38'$ 44.3''
• geograficzne:	$\lambda=19^{\circ} 15'$ 20.3''
• prostokątne układu "1965":	x=897.05 y=653.075
• prostokątne układu "1942":	x=5836.719 y=4381.935

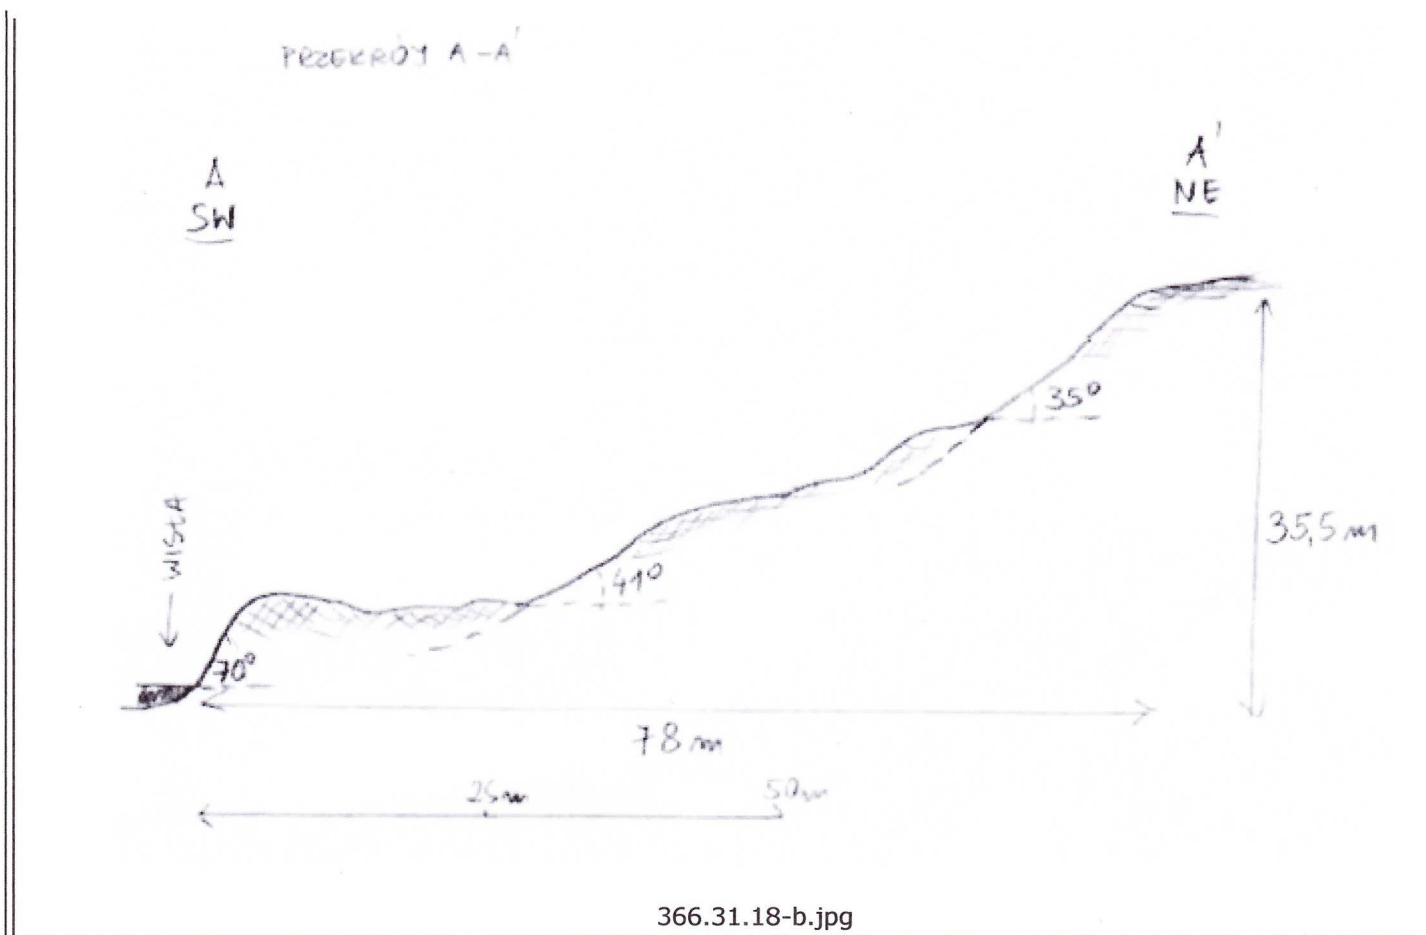
9. Schematyczny przekrój przez osuwisko

• długość maksymalna osuwiska:	$L_r=78$ [m]
• szerokość maksymalna osuwiska:	$W=205$ [m]
• głębokość maksymalna powierzchni ślizgu:	$D=0$ [m]
• powierzchnia osuwiska:	$F=0$ [m ²]

• objętość koluwium:	$V=0$ [m ³]
• wysokość niszy:	$H=11$ [m]
• nachylenie niszy:	$\alpha_n=35$ [°]
• szerokość strefy oderwania:	$S_o=12.5$ [m]
• długość maksymalna koluwium:	$L_k=0$ [m]
