KARTA DOKUMENTACYJNA NATURALNEGO ZAGROŻENIA GEOLOGICZNEGO OBIEKT - OSUWISKO

NUMER EWIDENCYJNY	N-34-123-B-a/11 wersja 1/1
Autor/rzy opracowania:	Danuta Ilcewicz-Stefaniuk, Michał Stefaniuk, Adam Koryczan
Autor/rzy opracowania graficznego:	Danuta Ilcewicz-Stefaniuk
Data wypełnienia karty:	2005-02-11
Miejscowość:	Bachorzewo (Włocławek)
Właściciel terenu:	Rejonowy Zarząd Gospodarki Wodnej
Gmina:	Dobrzyń n. Wisłą
Powiat:	Lipnowski
Województwo:	Kujawsko-pomorskie
Oznaczenie mapy topog. 1:25000:	
• układu "1965" (godło):	366.31 Dobrzyń n. Wisłą
• układu "1942" (godło):	N-34-123-B-a
SzMGP w skali 1:50000 arkusz:	443 Dobrzyń
Typ szlaku komunikacyjnego:	nie dotyczy
• kategoria:	0
• numer:	0
• nazwa:	0
• kilometraż:	0
Współrzędne środka osuwiska:	
• geograficzne:	$\phi=52^{\circ} 38' 20.3''$
• geograficzne:	$\lambda=19^{\circ} 21' 20.3''$
• prostokątne układu "1965":	x=896.225 y=659.875
• prostokątne układu "1942":	x=5835.518 y=4388.68

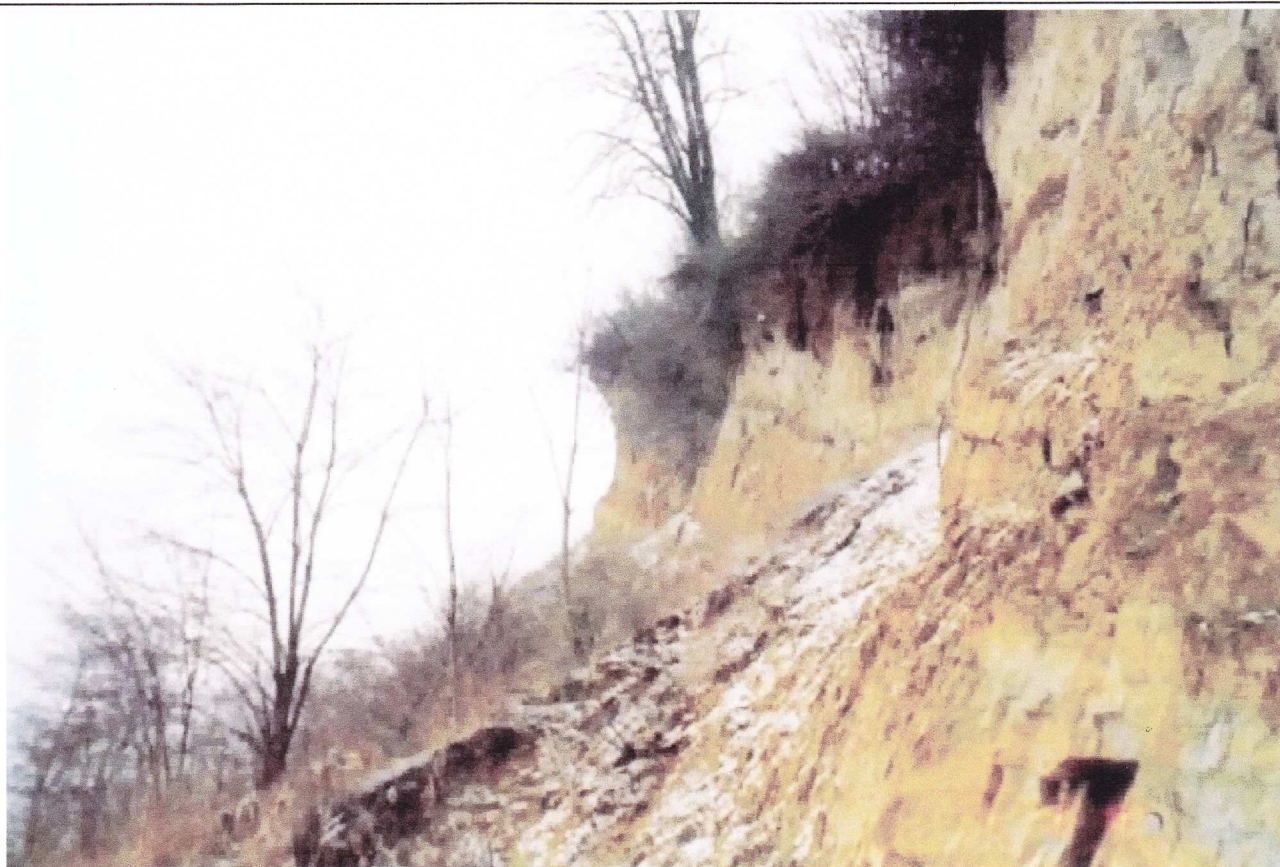
10. Fotografia osuwiska

Osuwisko to będzie dalej aktywne. Tempo ruchów gruntu zależy od wielkości i intensywności opadów atmosferycznych oraz dni wietrznych powodujących intensywne falowanie, a tym samym niszczenie brzegu skarpy

Osuwisko to będzie dalej aktywne. Tempo ruchów gruntu zależy od wielkości i intensywności opadów atmosferycznych oraz dni wietrznych powodujących intensywne falowanie, a tym samym niszczenie brzegu skarpy
