KARTA REJESTRACYJNA OSUWISKA

0 4 - 0 8 - 0 4 4 - 0 8 6 5 9 3

1. Miejscowość: Dobrzyń nad Wisłą	2. Gmina: Dobrzyń nad Wisłą miasto	3. Powiat: lipnowski	4. Województwo: kujawsko-pomorskie
5. Mapa topograficzna: N-34-123-B-a-2	6. Arkusz SMGP 1:50 000: N-34-123-B Dobrzyń (443)	7. Współrzędne geograficzne: 19° 19'03.315" E	52° 38'08.621" N
8. Kraina geograficzna: Kotlina Płocka	9. Jednostka tektoniczna: Wał środkowopolski	10. Zlewnia: Wisła	
11. Inne dane lokalizacyjne: Osuwisko zlokalizowane na zachód od góry Zamkowej. Część miasta Nowe Miasto.

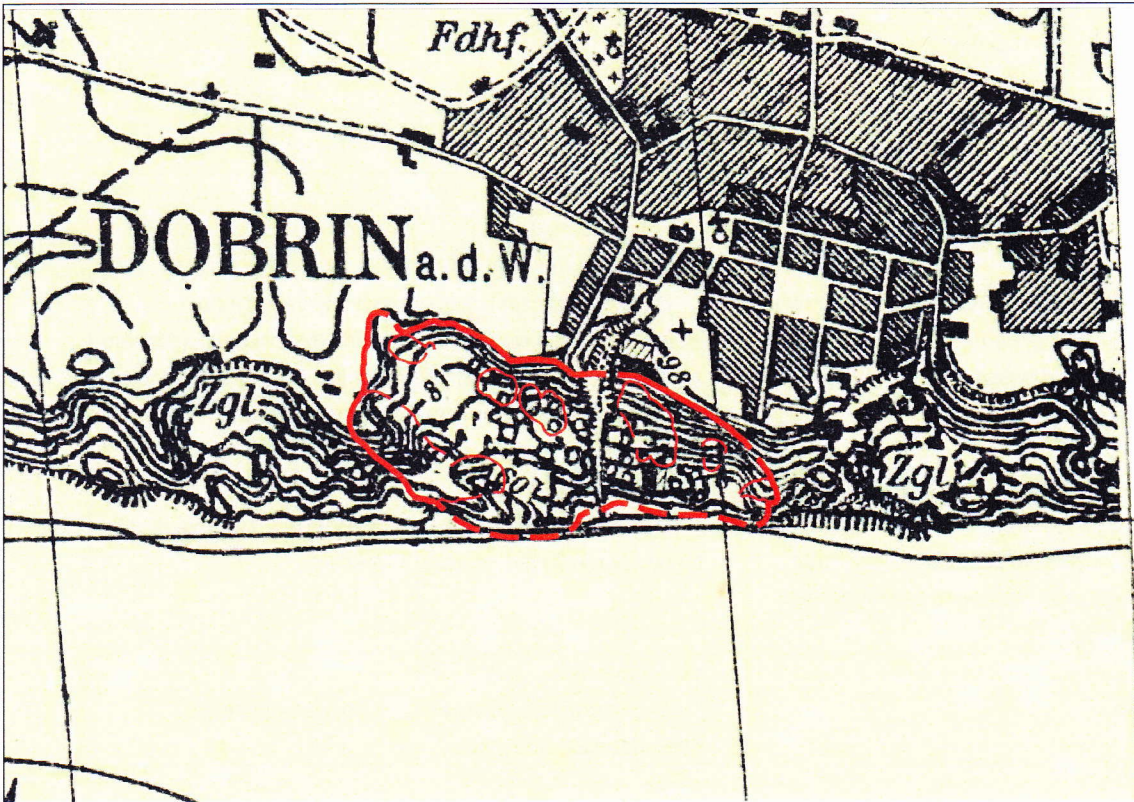
14. Szkic (mapa) osuwiska:

Współczesny zasięg osuwiska na podkładzie Mapy Szczegółowej Polski w skali 1:25 000 (1929-1939) ark. Dobrzyń n. Wisłą
